Total diz artroplastisi sonrası ekstansör mekanizma komplikasyonları: patella tendon yırtığı; kuadriseps tendon yırtığı; patella kırıkları

Complications of extensor mechanism after total knee arthroplasty: patellar tendon rupture; quadriceps tendon rupture; patella fractures

Kerem Başarır¹, Mustafa Onur Karaca²

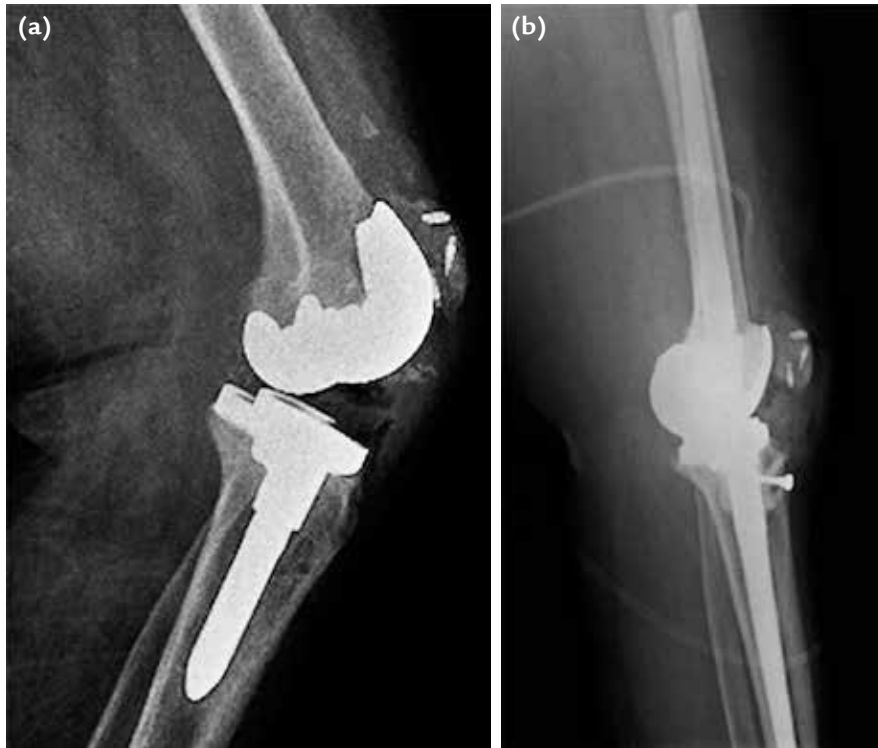
Şekil 1. a, b. Direkt lateral grafide patellanın sağlam kemik yapısı ile birlikte yüksek yerleşimi görülmektedir. Bu durum, ekstansör mekanizmanın distal kısmında, patellar tendonda yırtığı işaret etmektedir (a). Kronik dönemdeki yaralanmanın cerrahi tedavisinde primer tamire ek olarak mesh greft, kemik çimentosu ve vida yardımı ile takviye gözlenmektedir (b).

Ameliyat sırasında gelişen veya akut yırtıkların tedavisi primer tamirdir.^[3,4] Bu amaçla, zımba (*staple*) veya sütür ankor kullanımını da içeren birçok yöntem tanımlanmıştır. Buna ek olarak, doku kalitesinin iyi olmadığı durumlarda veya kronik yırtıklarda mutlaka takviye (*augmentation*) yöntemleri eklenmelidir. Takviye amacıyla biyolojik materyaller (hamstring otogreft, Aşil tendon allogreft, ekstansör mekanizma allogreft gibi) kullanılabileceği gibi sentetik materyaller de (*Marlex mesh; monofilament polypropylene* gibi) kullanılabilir (Şekil 1b).^[5,6] Sentetik materyallerin uygulanması konusunda en bilinen teknik, Browne ve Hanssen'in tanımladığı; patellar tendonun katlanan sentetik materyalin tibia içerisindeki bir oluğa yerleştirilmesi temeline dayanır.^[7]

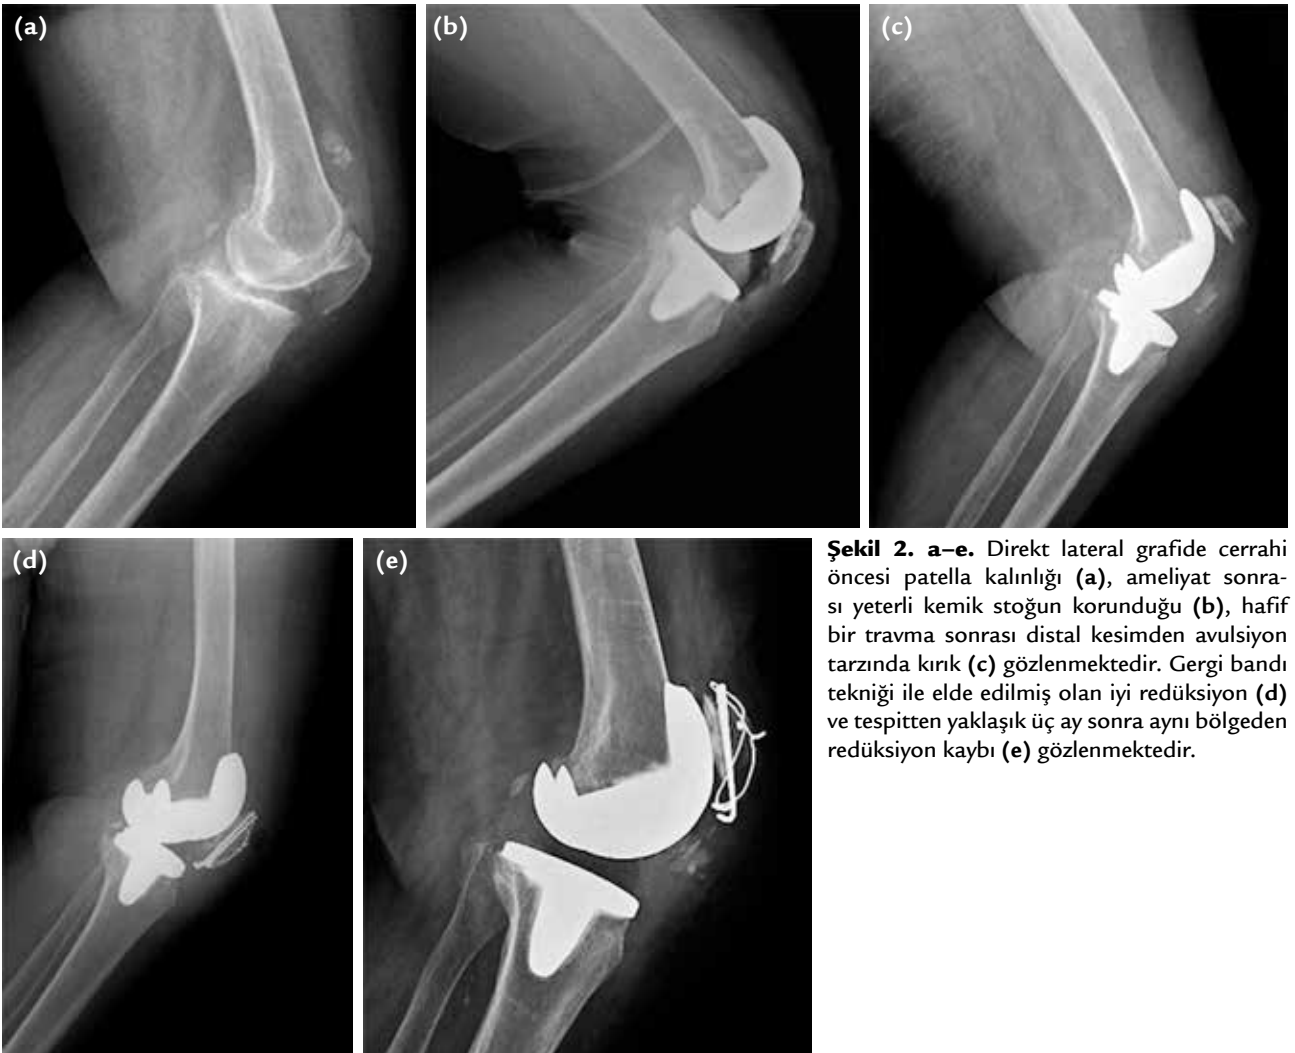
Şekil 2. a-e. Direkt lateral grafide cerrahi öncesi patella kalınlığı (a), ameliyat sonrası yeterli kemik stoğun korunduğu (b), hafif bir travma sonrası distal kesimden avulsiyon tarzında kırık (c) gözlenmektedir. Gergi bandı tekniği ile elde edilmiş olan iyi redüksiyon (d) ve tespitten yaklaşık üç ay sonra aynı bölgeden redüksiyon kaybı (e) gözlenmektedir.

Ekstansör mekanizmanın en sık görülen devamsızlık nedeni olan patella kırıkları, farklı serilerde %0,5 ile %5 arasında rapor edilmektedir.^[1,11] Yaklaşık on kata varan bu farkın temel nedeni, farklı serilerdeki patellar yüzey değişim oran ve teknikleridir (Şekil 2. a-c)
